# **ANALISIS PENYEBAB DAN PENCEGAHAN GRID CORROSION LEAD-ACID BATTERY PADA PLAT POSITIVE**

**ANALISIS PENYEBAB DAN PENCEGAHAN GRID  
CORROSION LEAD-ACID BATTERY PADA PLAT  
POSITIVE (Studi Kasus: PT.Indobatt Industri  
Permai)**

# **FAILURE ANALYSIS OF GRID CORROSION LEAD-ACID BATTERY IN POSITIVE PLATE (at PT. INDOBATT INDUSTRI PERMAI)**

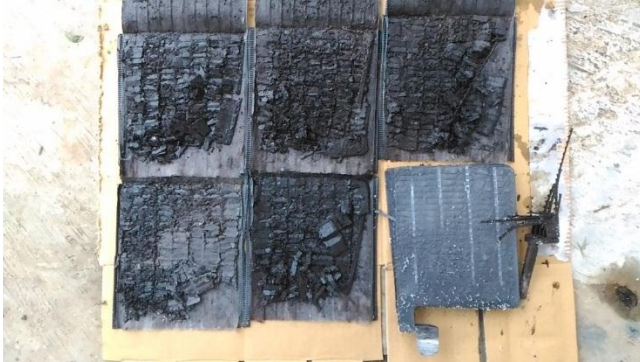
Gambar 1. 3 Positive Plate Degradation Pada Aki NGS

Dari kedua gambar tersebut dapat dilihat *active mass* pada plat positif mengalami terdegradasi. *Positive plate degradation* dapat disebabkan oleh massa aktifnya atau korosi pada gridnya. Penelitian kali ini difokuskan pada *grid corrosion*. Pada penelitian yang dilakukan di PT. Indobatt, Mojokerto By Pass Krian km 33 bertujuan untuk mencari penyebab dari *grid corrosion*. Setelah itu mencari solusi untuk mengurangi atau mencegah kegagalan tersebut sehingga *life time* nya menjadi lebih panjang yang nantinya akan menjadi usulan untuk PT. Indobatt Industri Permai.

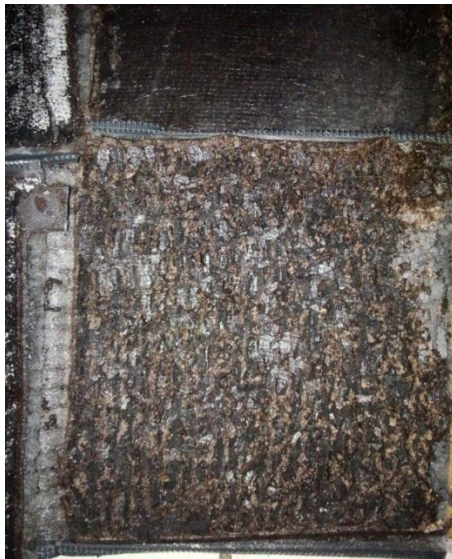
gambar 1. 4 Positive Plate Degradation Pada Aki Volcano

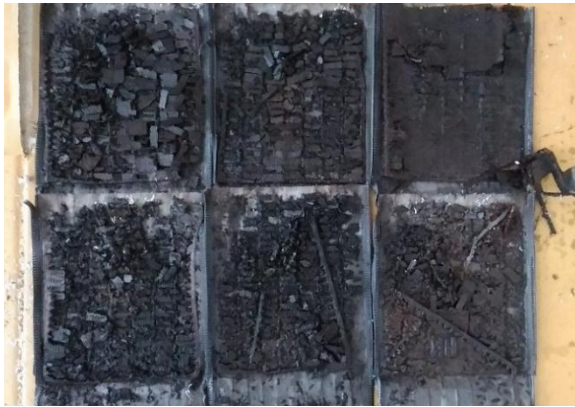
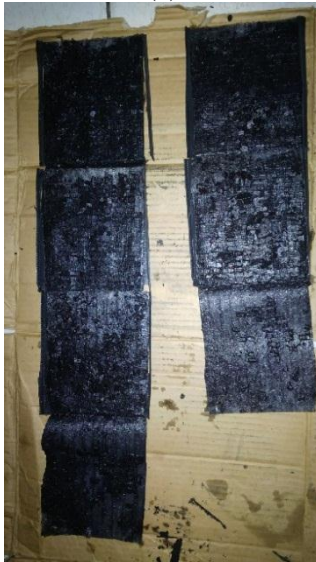
Foto-foto rusaknya grid positif diperoleh dari pihak laboratorium PT. Indobatt.

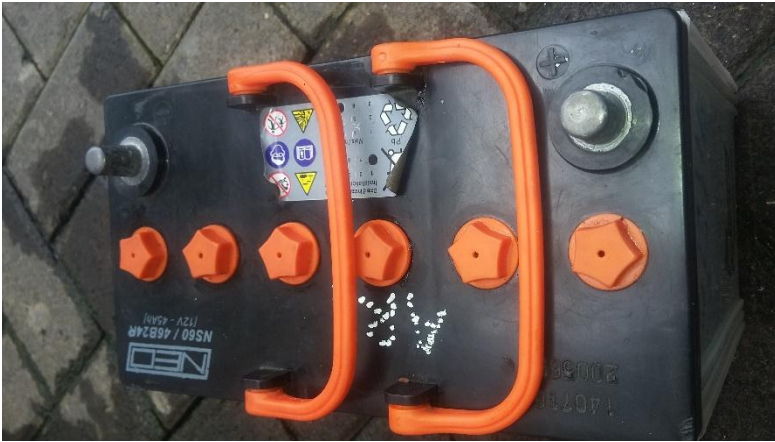
Gambar 4. 3 Aki NS60 NEO

Pada gambar 4.2 dapat dilihat bahwa terjadi komplain atas kerusakan aki mobil yang menyebabkan mobil tidak bisa dihidupkan. Data tersebut menunjukkan kerusakan pada aki NS60 NEO (gambar 4.3) yang di produksi pada tanggal 14 Juli 2016 dan digunakan oleh mobil Toyota Avanza selama 4 bulan. Setelah aki diterima, kemudian dibongkar. Gambar 4.4 merupakan gambar plat yang terdapat pada cell satu Dapat dilihat bahwa plat pada cell satu di aki NS60 NEO mengalami kerontokan sehingga aki tersebut tidak bisa lagi untuk melakukan starter pada mobil.

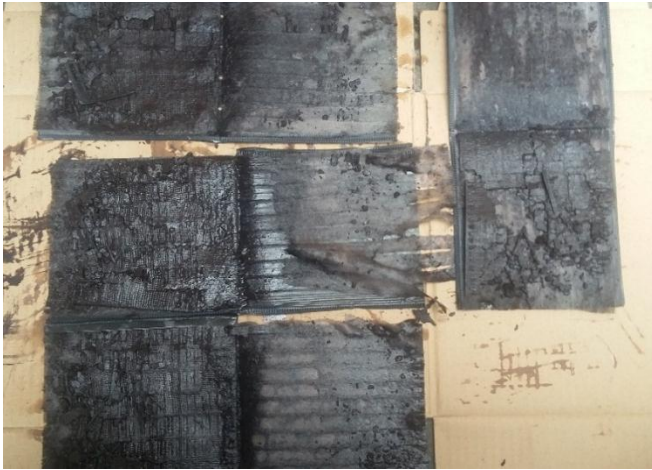
Gambar 4. 4 Plat Positif Aki NS60 NEO

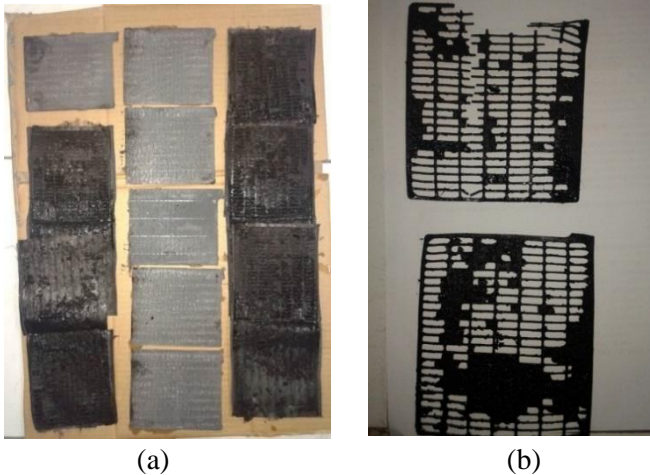
memiliki nilai 0,93 volt dan 1,02 volt. Kemudian cell satu dan empat di bongkar. Gambar 4.5 menunjukkan keadaan plat pada cell satu. Dapat dilihat bahwa plat positif sudah hancur dan juga material aktif nya sudah terdegradasi. jenis kerusakan pada aki yang menyebabkan penurunan tegangan pada aki tersebut. Dapat dilihat pada gambar 4.5 bahwa kerusakan terjadi pada plat positif yang sudah rontok.

Gambar 4. 5 Keadaan cell satu Setelah Uji Endurance Unit Enam  
(a) Plat Positif dan Plat Negatif (b) Rontoknya Plat Positif

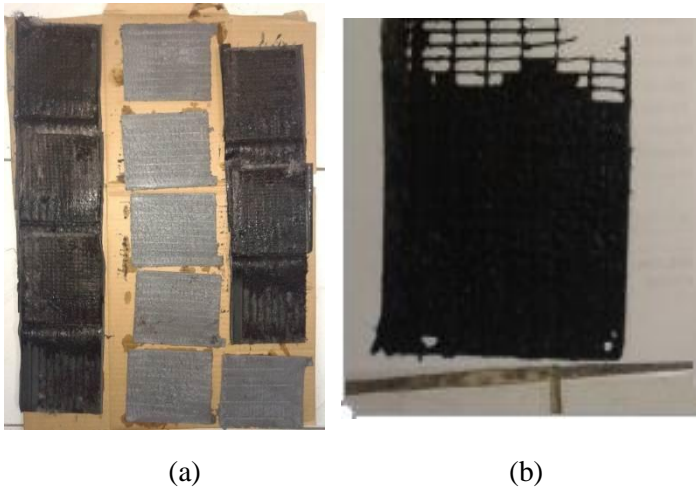
Kondisi yang tidak jauh berbeda juga terjadi pada cell empat. Setelah cell satu dibongkar, dilanjutkan ke cell empat. Gambar 4.6 keadaan plat pada cell empat setelah di endurance test. Sampai minggu ke 6.

Gambar 4. 6 Keadaan cell Empat Setelah Uji Endurance Unit Enam (a) Plat Positif dan Plat Negatif (b) Rontoknya Plat Positif

Dapat dilihat bahwa plat positif sudah mengalami kerontokan dan juga massa aktif nya. Berdasarkan hasil pembongkaran pada cell satu dan cell empat mengindikasikan bahwa plat pada cell satu dan cell empat mengalami *grid corrosion*. Hal inilah yang menjadi penyebab aki mengalami penurunan voltase pada unit enam dan tidak melanjutkan pengujian endurance test.

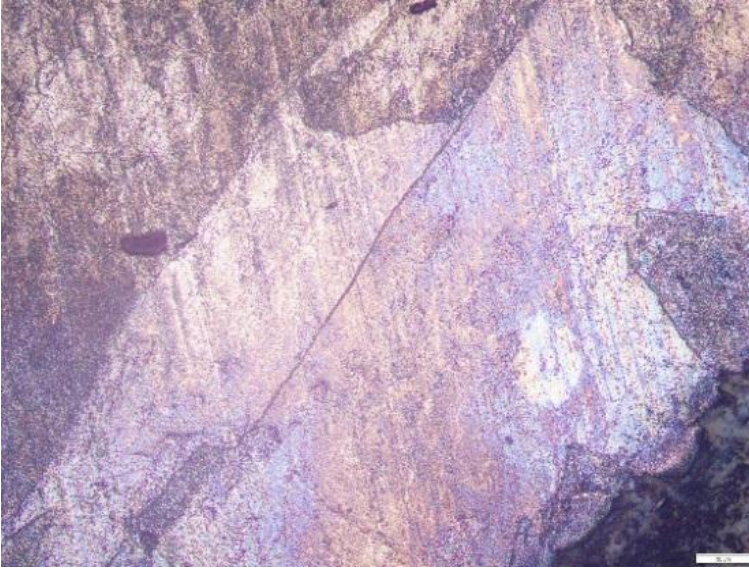
Gambar 4. 8 Hasil pengamatan mikroskop pada frame utama dengan perbesaran 50x

Pada gambar 4.8 yang merupakan *sample* dari *frame* utama plat. Berbeda dengan sebelumnya, pada gambar 4.8 ini plat digerinding atau digosok. Kemudian di etsa dengan larutan etsa. Daerah yang dapat terlihat antara lain adalah daerah yang hitam yang terdapat di pojok kanan bawah, daerah yang kasar berada ditengah, dan daerah bulat lonjong yang berwarna gelap/hitam. Daerah kasar yang berada ditengah merupakan bagian *lead-antimony*. Bagian warna hitam yang terdapat di pojok kanan bawah merupakan resin yang digunakan pada proses *mounting*. Daerah bulat lonjong yang berwarna gelap/hitam merupakan *impurities*. Daerah ini yang mengindikasikan grid tersebut mengalami *grid corrosion*.

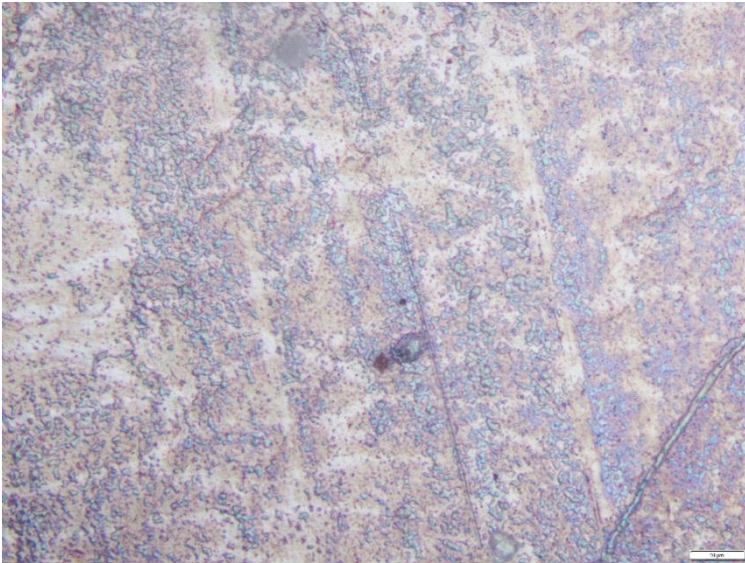
Gambar 4. 9 Hasil pengamatan mikroskop pada frame utama untuk perbesaran 100x

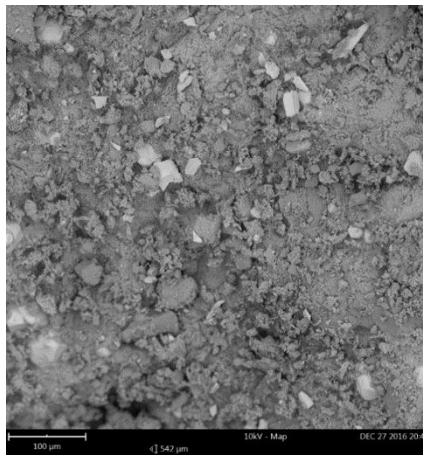
pengujian *Scanning Electron Microscope (SEM)*.didapatkan hasil pengujian berupa morfologi dari plat positif seperti pada gambar 4.10. Dapat dilihat bahwa terdapat kotak-kotak silver yang memilki warna yang berbeda dari yang lain. Kotak-kotak tersebut merupakan *impurities*. Berdasarkan hasil pengujian SEM, semakin menguatkan bahwa plat positif yang diproduksi PT.Indobatt memiliki *impurities*.

Gambar 4. 10 Hasil Uji SEM Plat Positif Aki PT.Indobatt

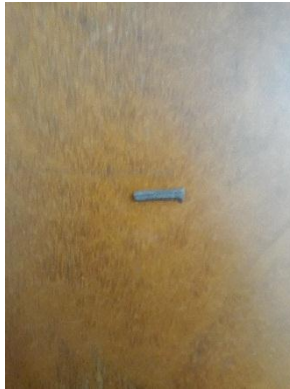
Gambar 4. 11 Grid yang Belum melalui Proses Perbaikan Casting

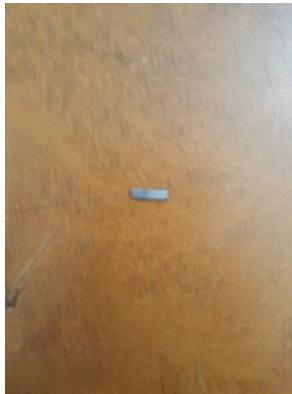
Gambar 4. 12 Grid yang Sudah melalui Proses Perbaikan Casting
